Mijn aquarium - PVC leidingen update 2

Bestandsnaam:
DZ250117_Mijn_aquarium_PVC_leidingen_update_2

DiscusZolder.nl

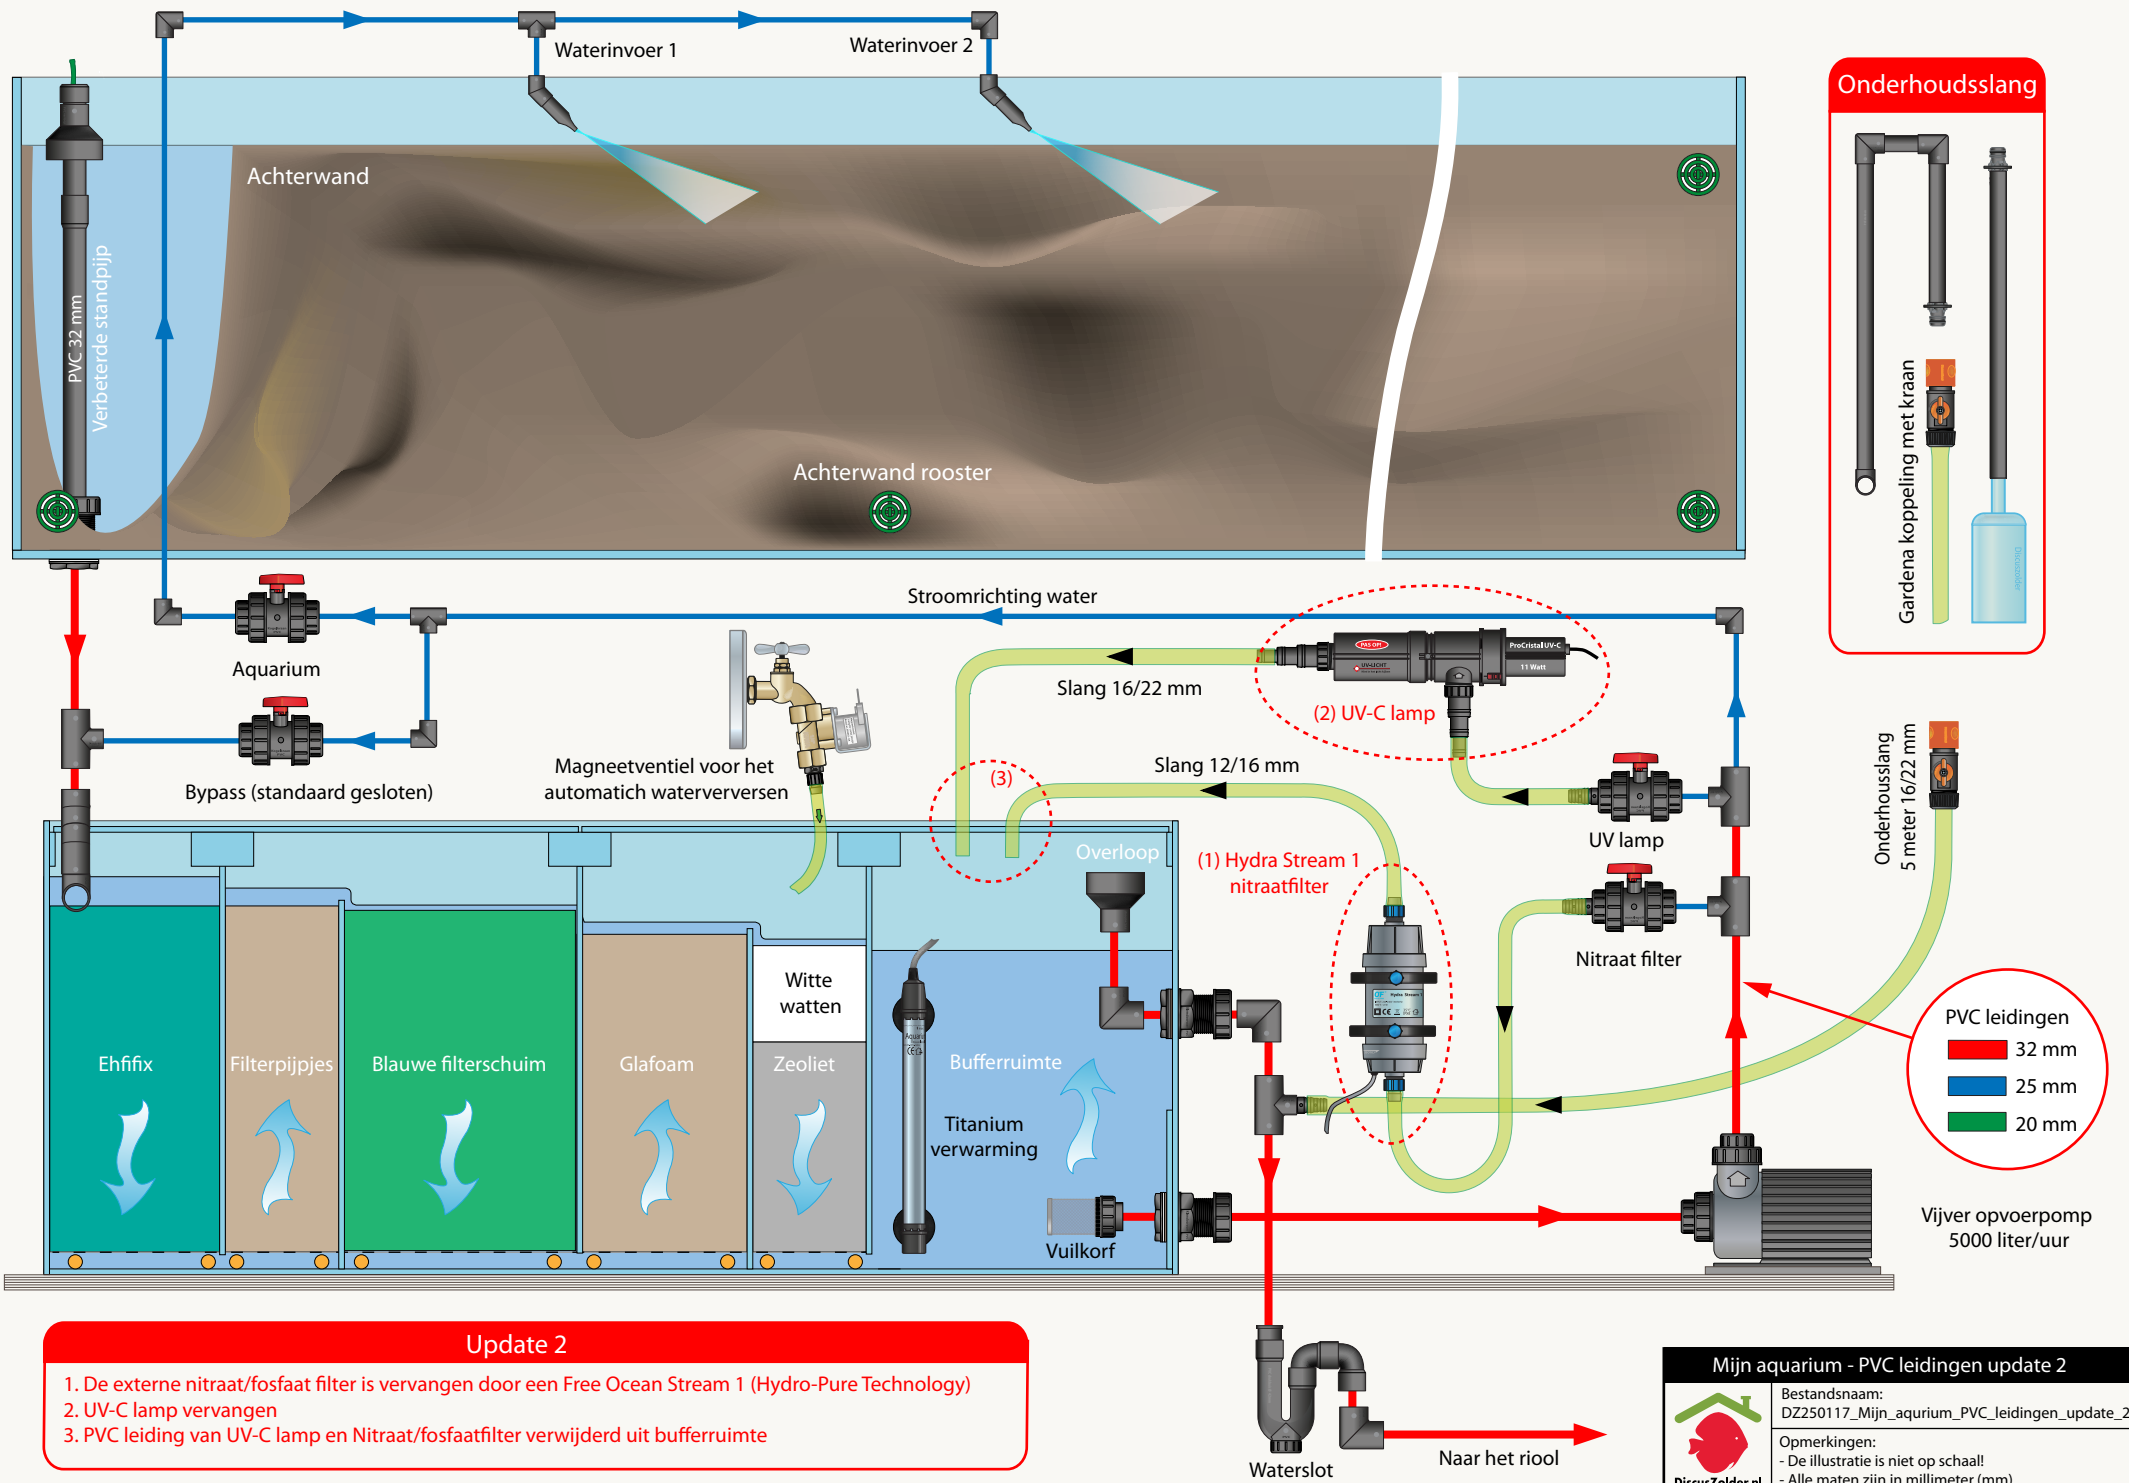
1. De externe nitraat/fosfaat filter is vervangen door een Free Ocean Stream 1 (Hydro-Pure Technology)
2. UV-C lamp vervangen
3. PVC leiding van UV-C lamp en Nitraat/fosfaatfilter verwijderd uit bufferruimte

Opmerkingen:
- De illustratie is niet op schaal!
- Alle maten zijn in millimeter (mm)
